テニスコート照明用ポールの点検のお願い

(株)GSユアサ ライティング事業部

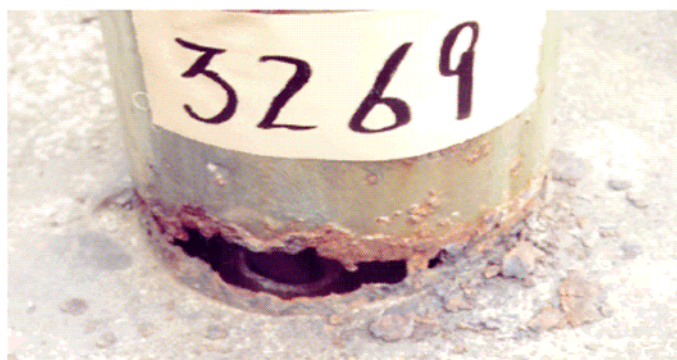
▲ 地際部が錆び、孔が開いた状態

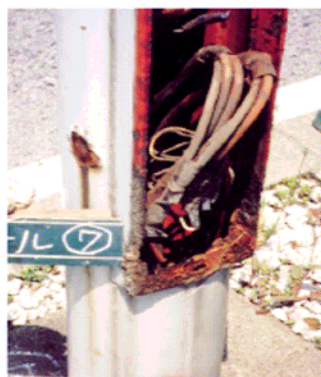
▲ 開口蓋を外した状態

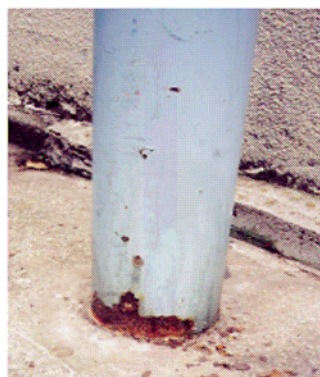
▲ 地際部 犬の尿により錆びた状態

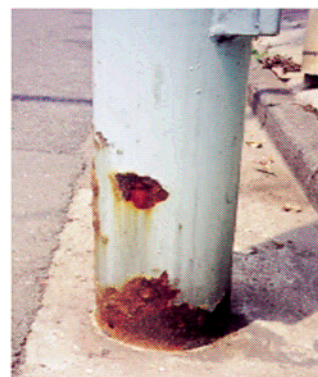
▲ 地際部 犬の尿により錆びた状態

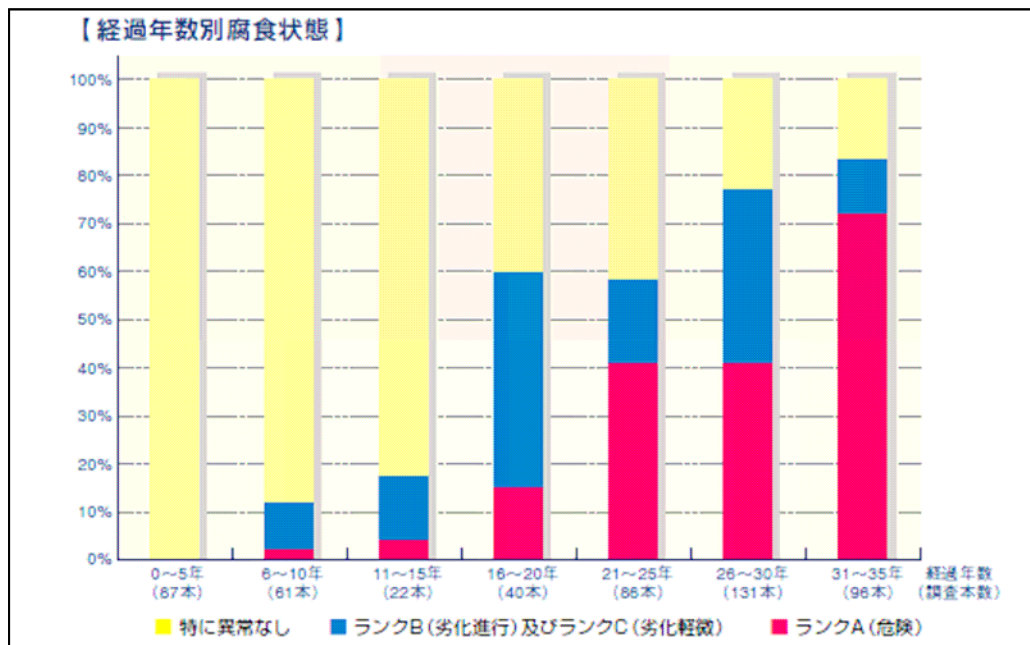
ポール設置後、6～10年でランクA（危険）に至るような腐食進行したものが見受けられます。

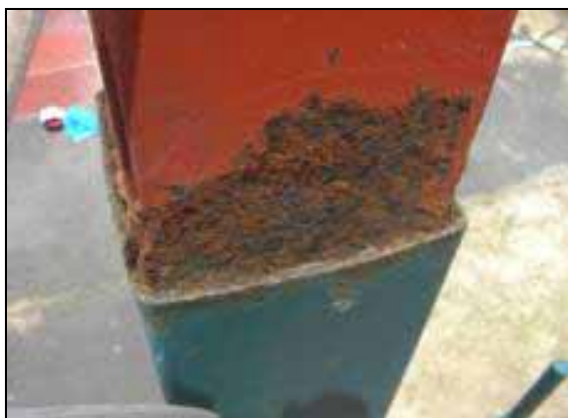
ポールアダプター部が錆びた状態

器具重量に耐えられず折損にいたるおそれがあります。

日常の点検、ならびに専門業者の点検・診断、さらには早めの交換を是非とも実施いただきますようお願い申し上げます。

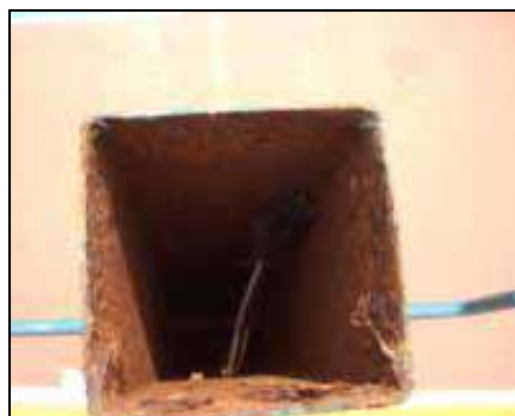
ポールアダプター部が腐食消失した状態

アダプターが消失し器具脱落に至ります。
