品質に関する重要なお知らせ **Important Product Quality Information**

2011年5月19日 株式会社 GSユアサ

蓄電池設備（直流三線式の非常照明用直流電源装置）の修理（無償修理）に関するお知らせとお詫び

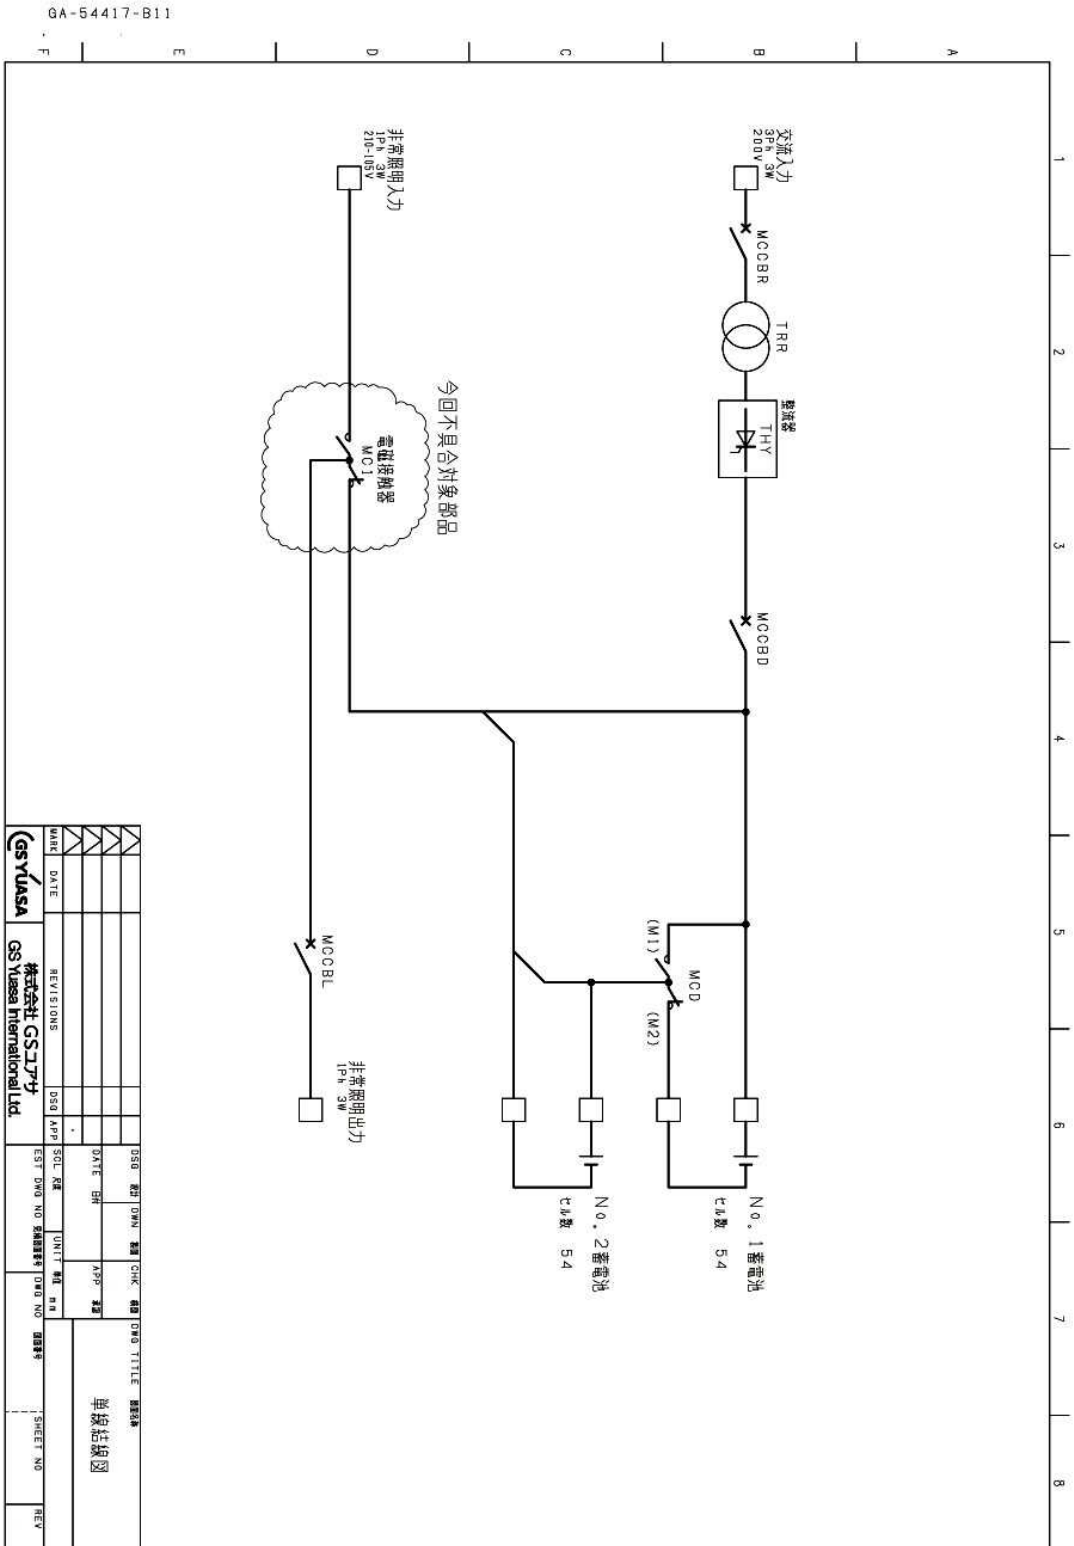
【単線結線図】

添付図面のような、No1蓄電池、No2蓄電池と、MC1を内蔵する電源装置

システム構成ならびに今回不具合対象製品は、本紙2枚目の単線結線図をご参照ください。

なお、当該現象は、蓄電池設備の内、直流三線式の非常照明用直流電源装置と称される、添付図面のように、No1蓄電池、No2蓄電池と、MC1を内蔵する電源装置に限定されます。当該製品のご使用先は全て判明しておりますので、具体的な説明と日程等は、商流を通じてご連絡いたします。

電磁接触器（MC）を対策品への交換等の無償修理を実施させていただきます。
